GENEZE ROUBENKY 1791, Truskavna čp.3

REGENERACE AREÁLU TRUSKAVNA čp.3

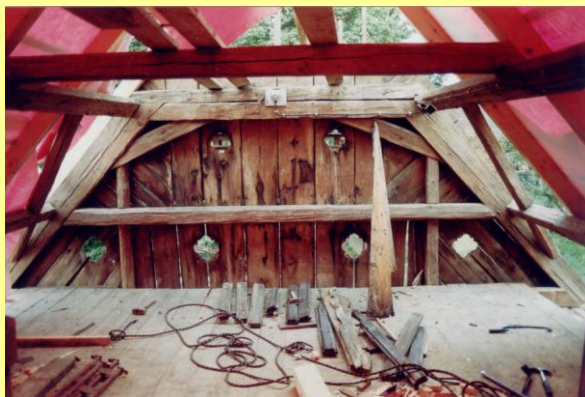
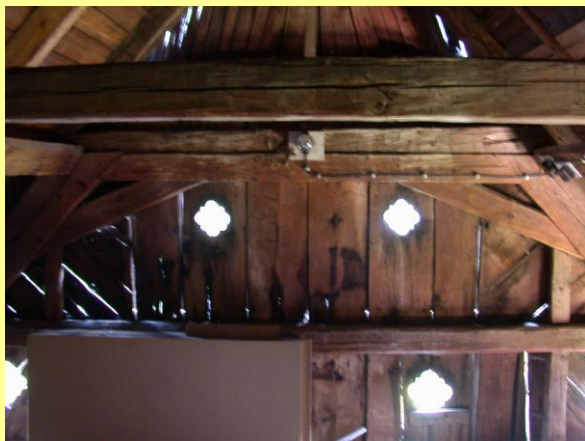
PŮDA

Půda nebyla využívána. Jednotlivé prvky krovu byly značně poškozeny vlhkostí, neboť nekvalitně položenou střešní krytinou zatékalo. Na kabřinci západního štítu se dochoval historický nápis s datací.

Půdní prostor prošel náročnou rekonstrukcí, která zahrnovala opravu krovu, řešení osvětlení podkroví a opravu historicky velice cenného západního štítu, který je přístupný a viditelný z interiéru, včetně zmiňovaného nápisu. Půda je využívána jako čajovna, výstavní a konferenční prostor.

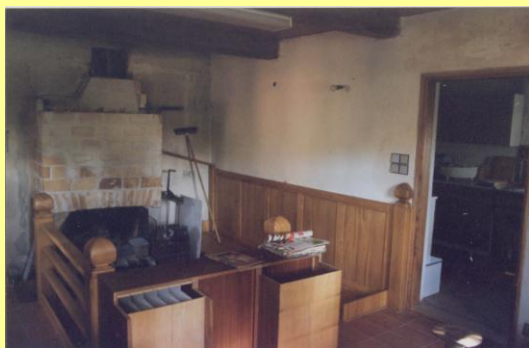
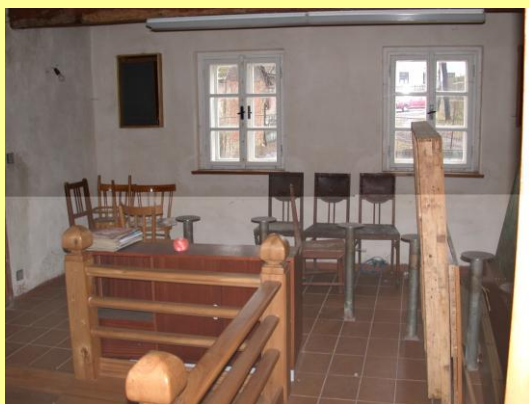
SVĚTNICE

Světnice byla předchozím majitelem výrazně upravována jak dokládá fotografie. Na místě tradičního topeniště se nacházel krb, okolo kterého byla navíc snížena podlaha. Na podlaze byla místo prken keramická dlažba, masivní stropní trámy byly obloženy prkny. Místnost byla osvětlena zářivkami.

Světnice prošla v rámci rekonstrukce cestou „zpět v čas“. Krb nahradil kachlový sporák z ručně vyráběných kachlů. Stropní trámy byly očištěny a konzervovány. Na podlaze nahradila novodobou dlažbu široká prkna. Severní stěna byla očištěna a roubení bylo opatřeno tradičním vápenným nátěrem. Celkově se tak tato místnost vrátila alespoň částečně do své původní podoby.

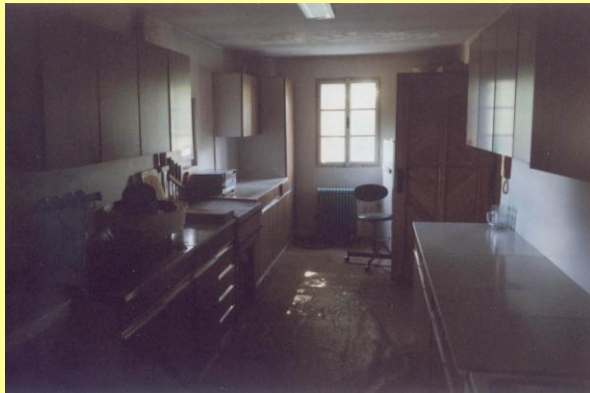
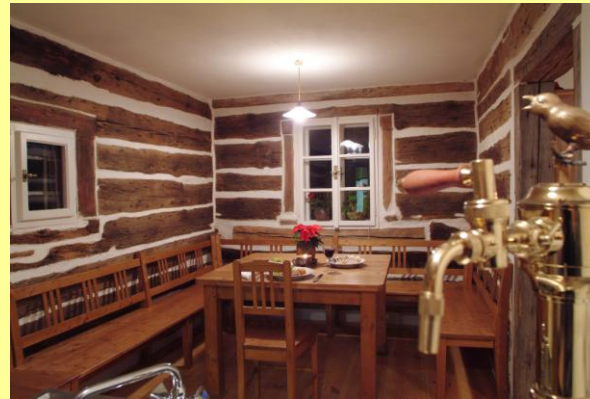
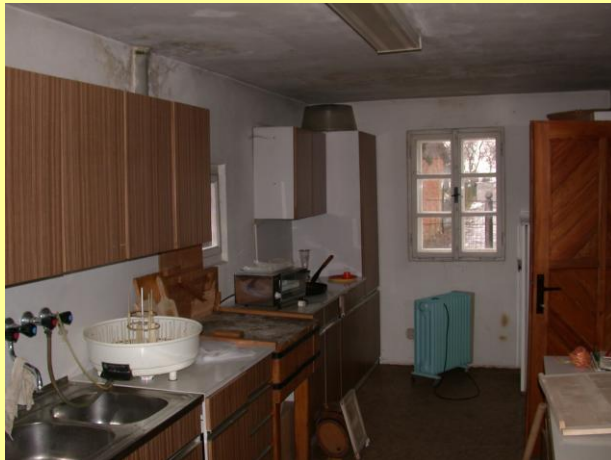
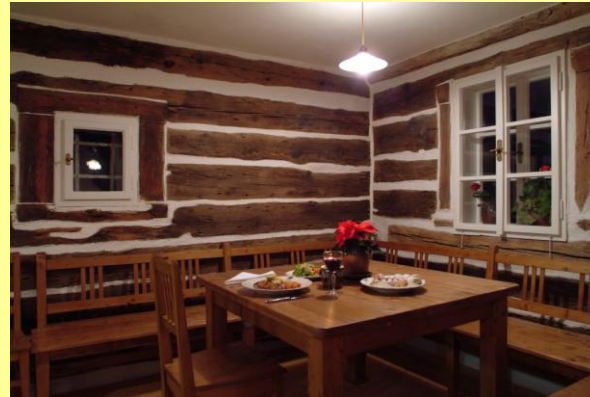
SVĚTNIČKA

Světnička byla v minulých letech využívána jako kuchyň. Roubení bylo obloženo heraklitem a keramickými obklady, na podlaze bylo linoleum. V roubení byl kromě jiných vedení zasekán i svislý svod kanalizace.

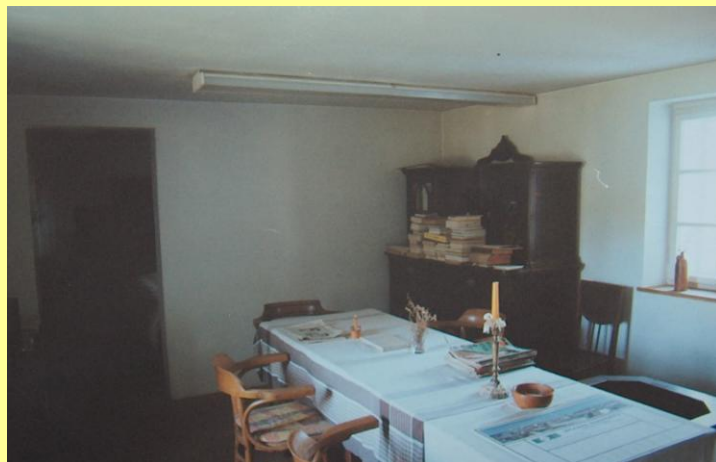
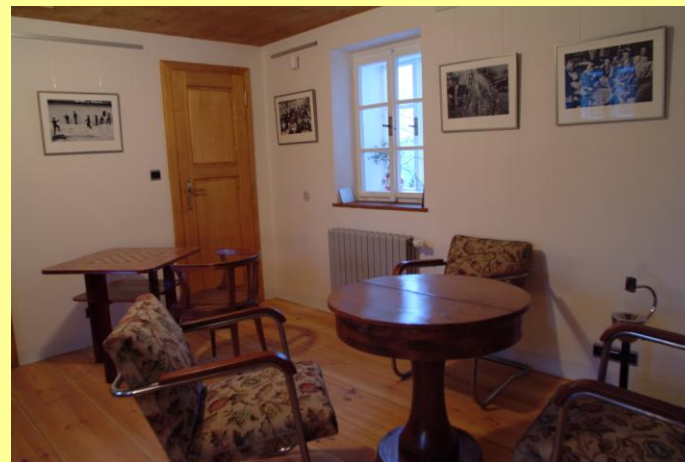
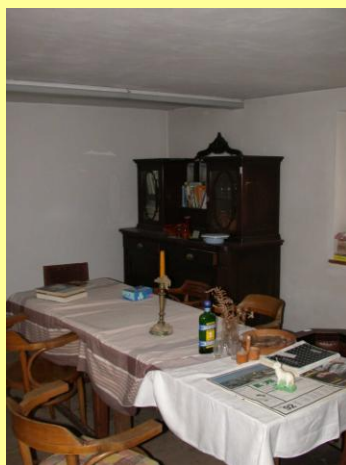
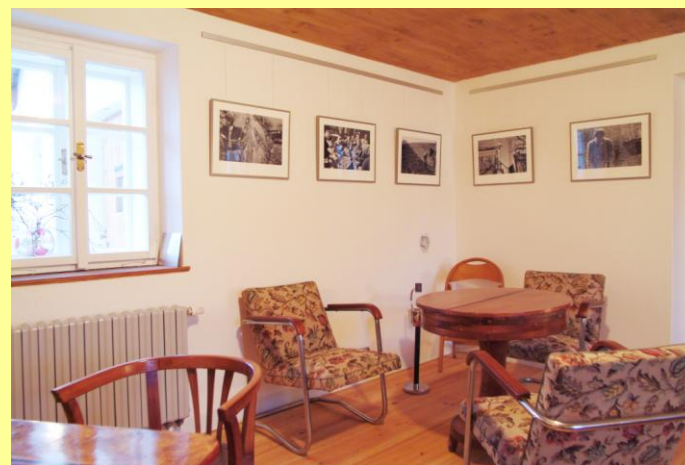
POKOJ VIP 1930

Původně zde byla komora. Stav této místnosti odpovídal stavu celého objektu před rekonstrukcí: na podlaze linoleum, na stropě zářivky atd. Trámový strop byl zakryt omítaným podhledem.

V průběhu rekonstrukce byl pokoj upraven pro ubytování hostů. Byla zde vestavěna koupelna a šatna. Nově byla provedena prkenná podlaha a strop. Ve stropě byl ponechán průhled „do minulosti“ na původní trám, který je výrazně poškozen dřevokazem (již neaktivním).

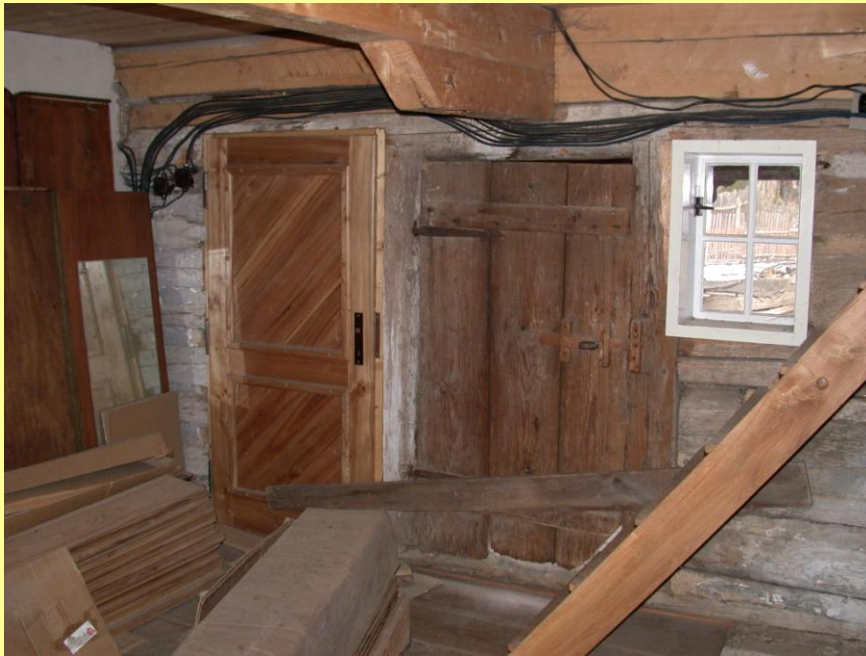
PŘEDSÍŇ V PATŘE

Předsíň před rekonstrukcí představovala další z typických ukázek necitlivého přístupu k historickým objektům: vedle původních dveří na pavlač byly do roubení vyříznuty druhé, „vyšší a pohodlnější“. Přes křídlo původních dveří vedlo novodobé schodiště a dvevní křídlo mu bylo přizpůsobeno šikmým seříznutím.

V rámci rekonstrukce byl obnoven původní vstup na pavlač. Svlakové dveře byly zachovány včetně jejich úpravy: seříznutí rohu kvůli schodišti (jak je čitelné z fotografie). Prostor byl prosvětlen novými dveřmi. I zde bylo roubení a vymazávky opraveny tradiční technologií a to včetně povrchové úpravy – nátěr vápnem. Roubení v místě novodobých dveří bylo doplněno.

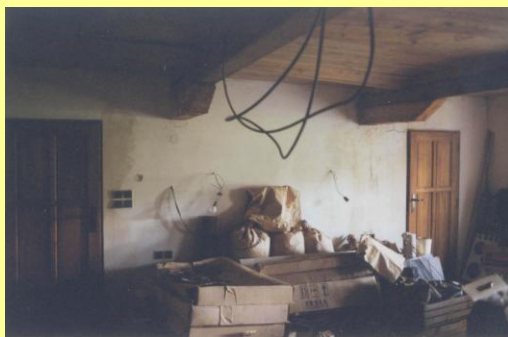
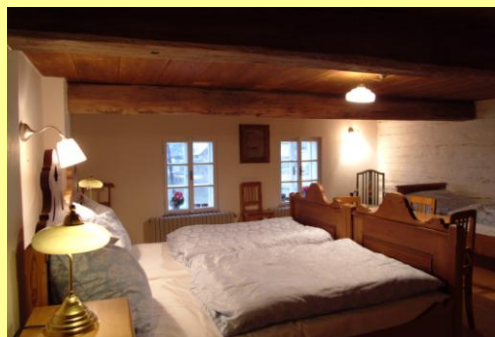
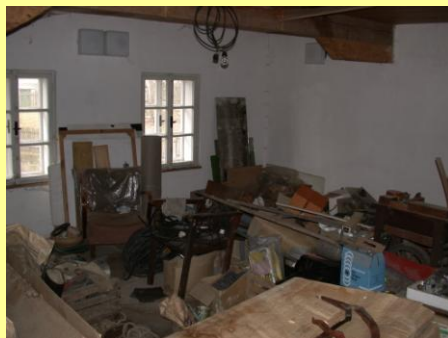
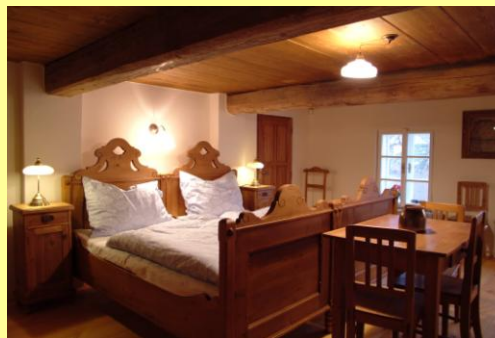
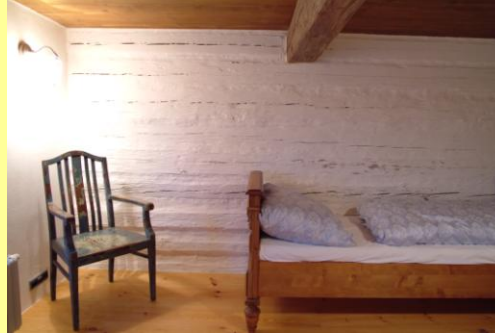
POKOJ HOSPODÁŘE

Pokoj byl dlouhodobě využíván jako skladiště všeho, co se jinde prostě nevešlo. V době nedávno minulé byla střední část původních stropních trámů vyříznuta a celá konstrukce byla o výšku jednoho stropního trámu zvýšena. Roubení bylo obloženo heraklitem.

V pokoji je dnes tato úprava neznatelná, strop byl při rekonstrukci snížen na původní úroveň. Návštěvníkovi se zde nabízí pohled na tradiční technologie: mezi okny je ponechána odkrytá část roubení s dřevěnými kolíčky, který byly součástí technologie omítání hliněnou omítkou. Roubení na severní stěně bylo odkryto a opatřeno tradičním vápenným nátěrem.

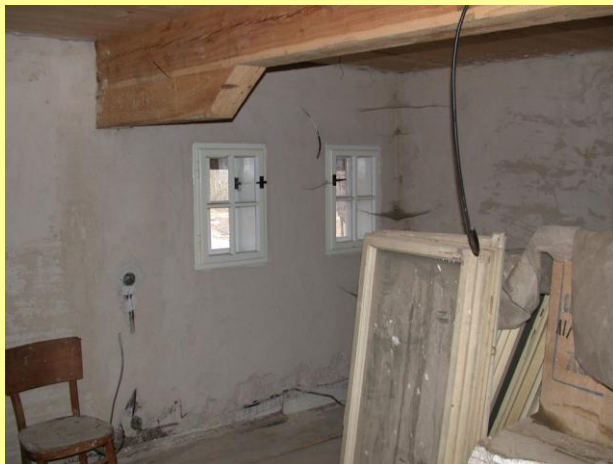
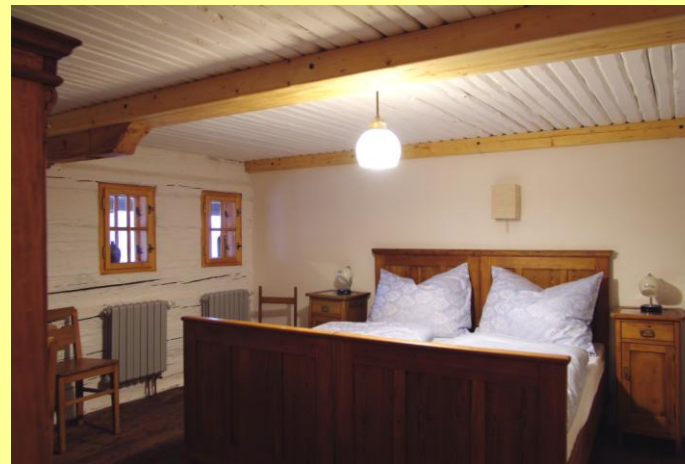
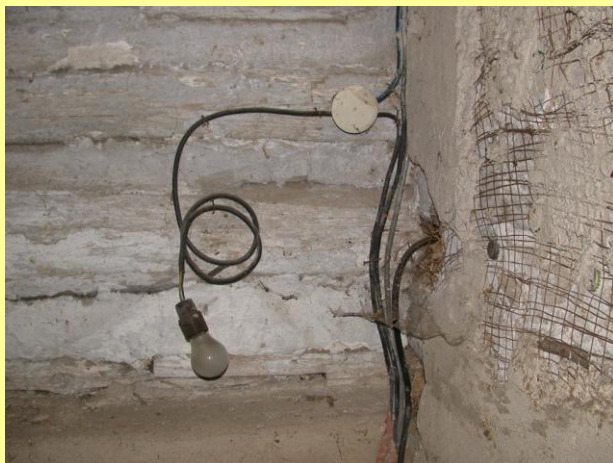
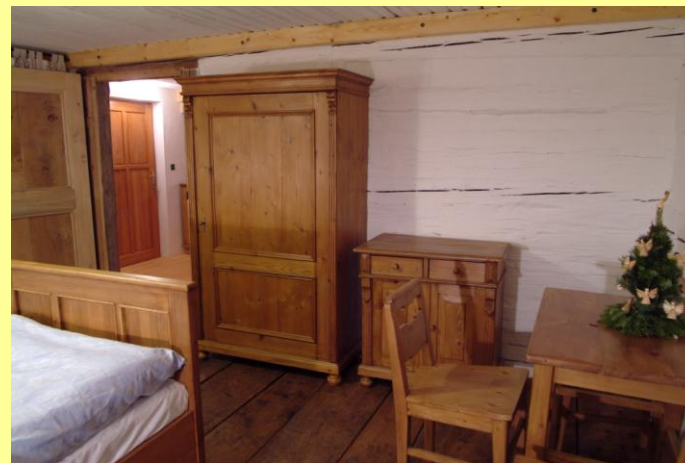
SÝPKA

Komora byla původním majitelem využívána jako skladiště. Stěny byly zatepleny heraklitem. Dochována zůstala původní podlaha

Při rekonstrukci byl v komoře (sýpce) obnoven původní povalový strop. Heraklitové obložení bylo odstraněno. Roubení bylo konzervováno, včetně doplnění vymazávek, a tradičně bíleno vápnem.

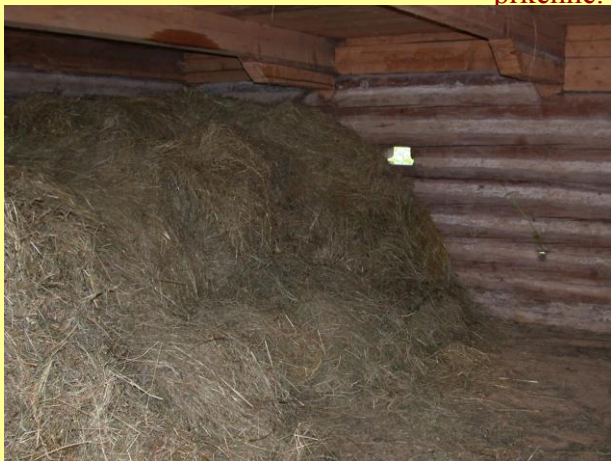
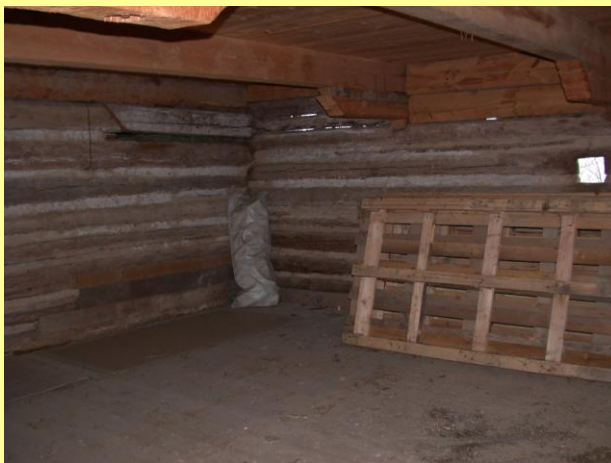
ČERVENÝ A ŽLUTÝ POKOJ

Původně hospodářská místnosti přístupné z pavlače. V době zahájení oprav zde bylo uskladněno seno a místnosti byly dlouhodobě neudržované. Záklop a podlahy byly novodobě prkenné.

Po kompletní rekonstrukci, doplnění specifických oken, vytápění a hygienického zázemí sýpky slouží jako hostinské pokoje. V pokojích byl obnoven původní povalový záklop. Roubení bylo konzervováno a opraveny vymazávky.

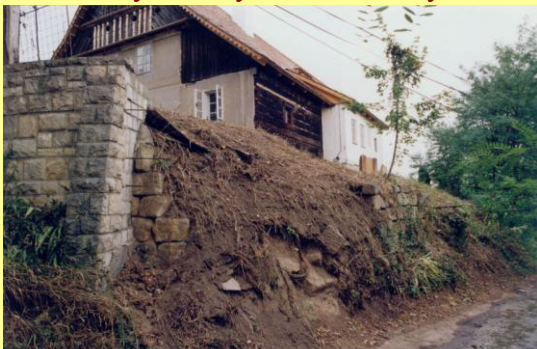
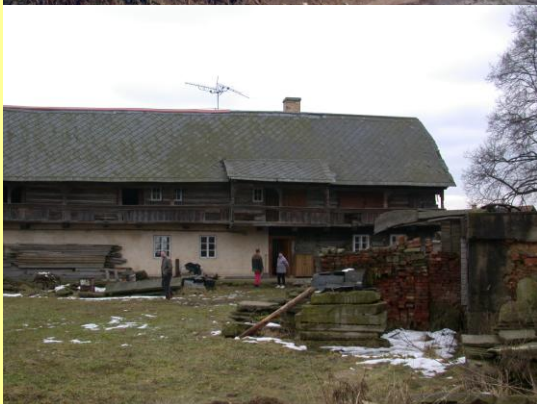
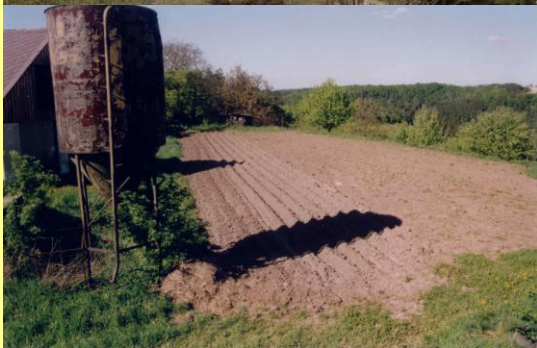
TERÉNNÍ ÚPRAVY

Okolí objektu bylo velice zanedbané. Původní štuková zed' byla zcela rozpadlá, dvůr nebyl odvodněn apod. V zadní části dvora bylo malé políčko, jinak zeleň zde zastupovala pouze tráva, zanedbaný ovocný sad a náletový akát.

Nedílnou součástí rekonstrukce byla oprava opěrné stěny z pískovcových bloků. Byla provedena kompletní rekonstrukce zahrady, včetně odstranění náletových dřevin a úpravy dvora.

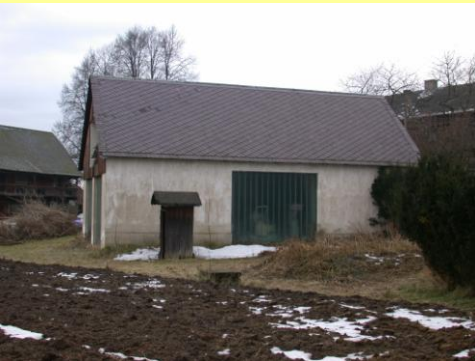
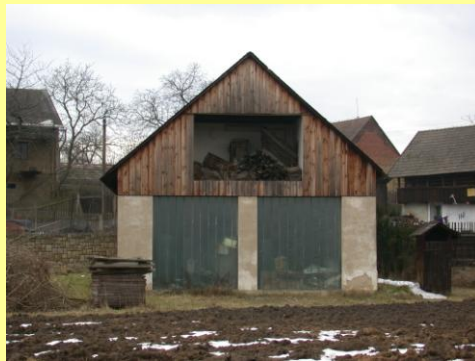
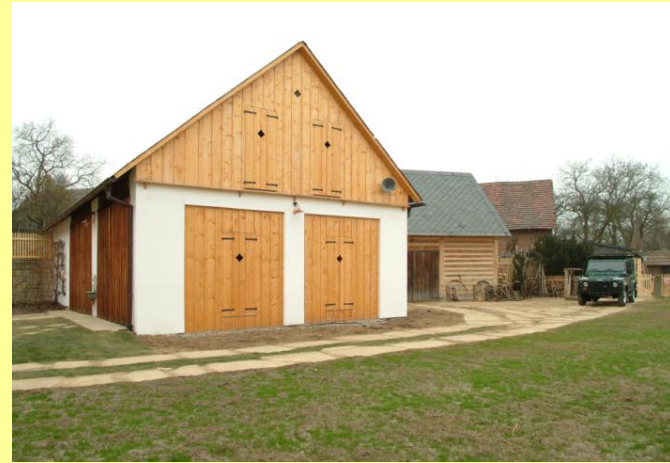
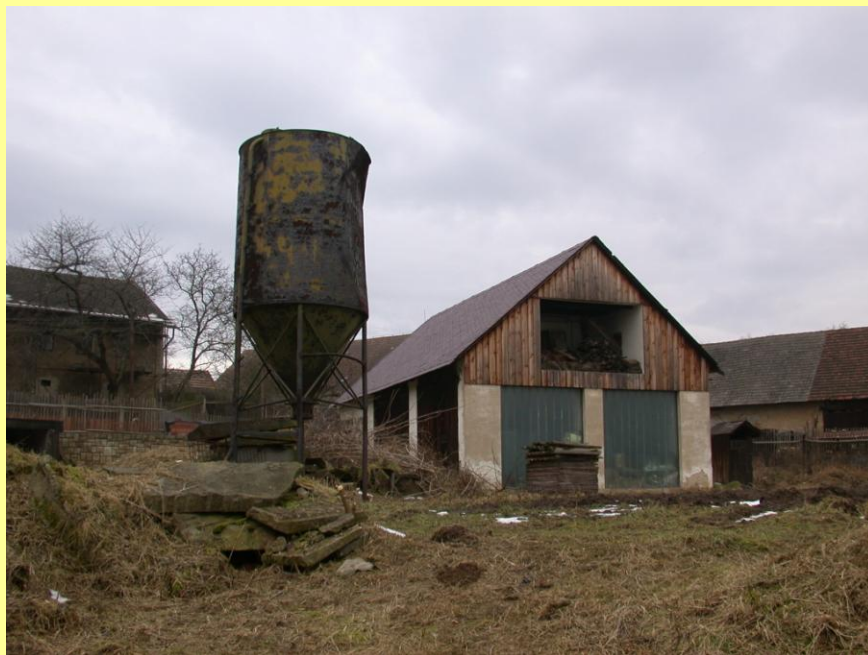
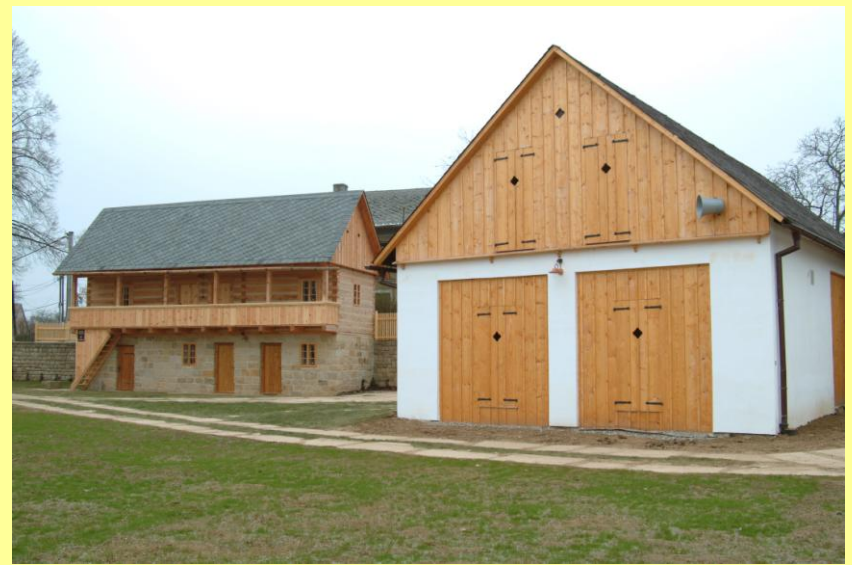
STODOLA

Původní, tradiční pilířová, stodola byla v letech minulých poznamenána nešťastnými úpravami, které nejvýrazněji zasáhly jižní a východní průčelí: copility a zapuštěná logie; z čehož plyne i největší rozsah oprav těchto fasád.

Dnes se v přízemí stodoly nachází fitness, energetické centrum areálu a garáž, v patře byt správce. Lodžie byla odstraněna a byl obnoven tradiční prkenný štít. Okna ve štítu jsou skryta za okenicemi stejně jako okna v přízemí do fitness.
