GENEZE ROUBENKY 1791, Truskavna čp.3

REGENERACE AREÁLU TRUSKAVNA čp.3

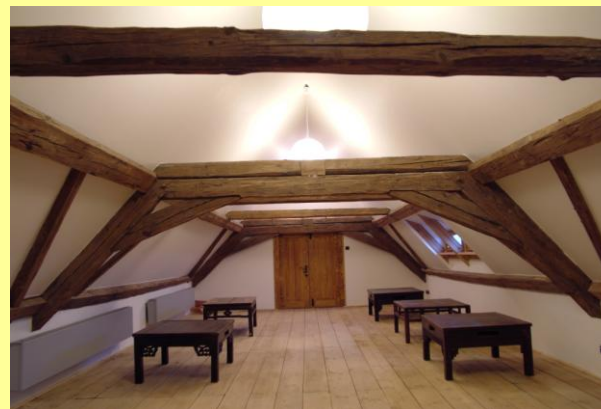
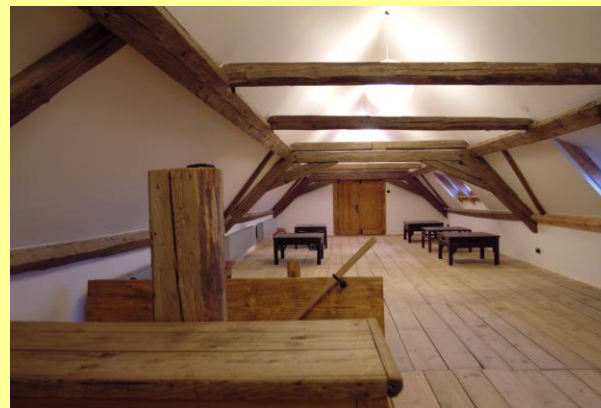
Půda nebyla využívána. Jednotlivé prvky krovu byly značně poškozeny vlhkostí, neboť nekvalitně položenou střešní krytinou zatékalo. Na kabřinci západního štítu se dochoval historický nápis s datací.

Půdní prostor prošel náročnou rekonstrukcí, která zahrnovala opravu krovu, řešení osvětlení podkroví a opravu historicky velice cenného západního štítu, který je přístupný a viditelný z interiéru, včetně zmiňovaného nápisu. Půda je využívána jako čajovna, výstavní a konferenční prostor.

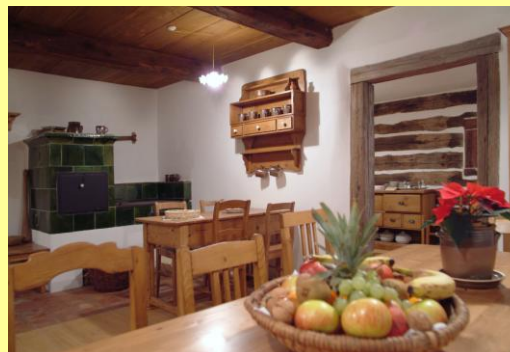
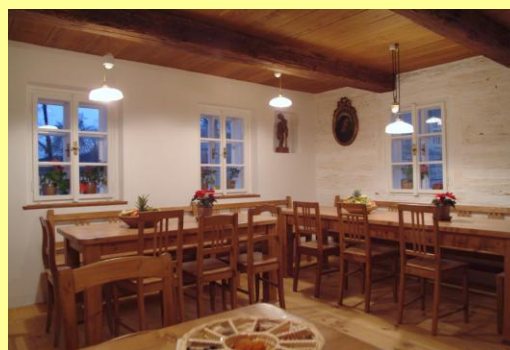
Světnice byla předchozím majitelem výrazně upravována jak dokládá fotografie. Na místě tradičního topeniště se nacházel krb, okolo kterého byla navíc snížena podlaha. Na podlaze byla místo prken keramická dlažba, masivní stropní trámy byly obloženy prkny. Místnost byla osvětlena zářivkami.

Světnice prošla v rámci rekonstrukce cestou „zpět v čas“. Krb nahradil kachlový sporák z ručně vyráběných kachlů. Stropní trámy byly očištěny a konzervovány. Na podlaze nahradila novodobou dlažbu široká prkna. Severní stěna byla očištěna a roubení bylo opatřeno tradičním vápenným nátěrem. Celkově se tak tato místnost vrátila alespoň částečně do své původní podoby.

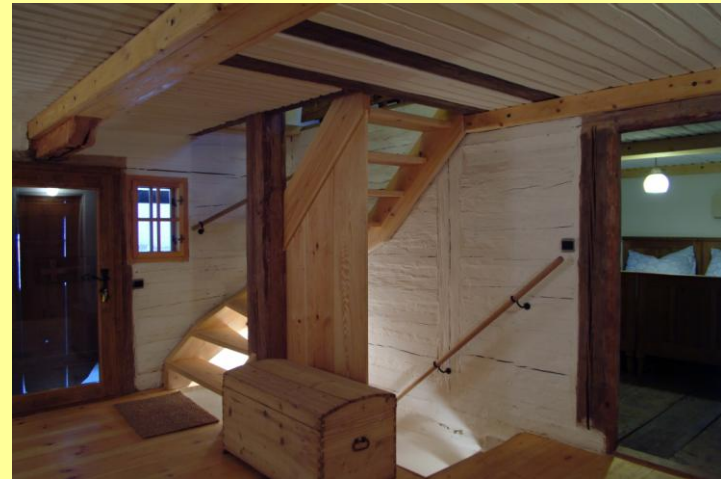
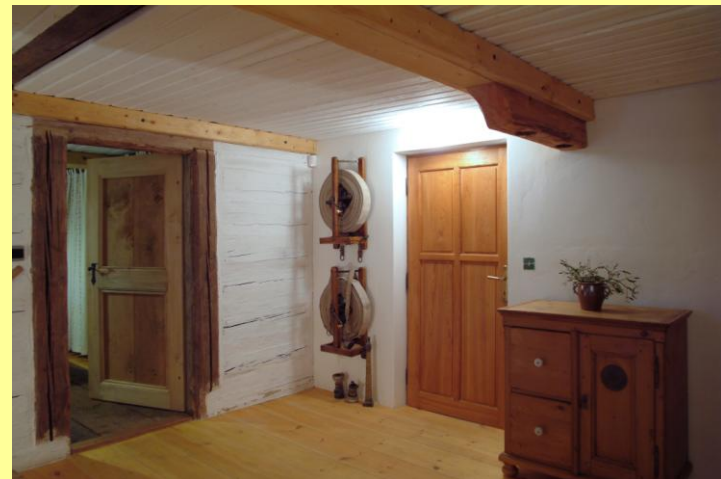
Předsíň před rekonstrukcí představovala další z typických ukázek necitlivého přístupu k historickým objektům: vedle původních dveří na pavlač byly do roubení vyříznuty druhé, „vyšší a pohodlnější“. Přes křídlo původních dveří vedlo novodobé schodiště a dvevní křídlo mu bylo přizpůsobeno šikmým seříznutím.

V rámci rekonstrukce byl obnoven původní vstup na pavlač. Svlakové dveře byly zachovány včetně jejich úpravy: seříznutí rohu kvůli schodišti (jak je čitelné z fotografie). Prostor byl prosvětlen novými dveřmi. I zde bylo roubení a vymazávky opraveny tradiční technologií a to včetně povrchové úpravy – nátěr vápnem. Roubení v místě novodobých dveří bylo doplněno.

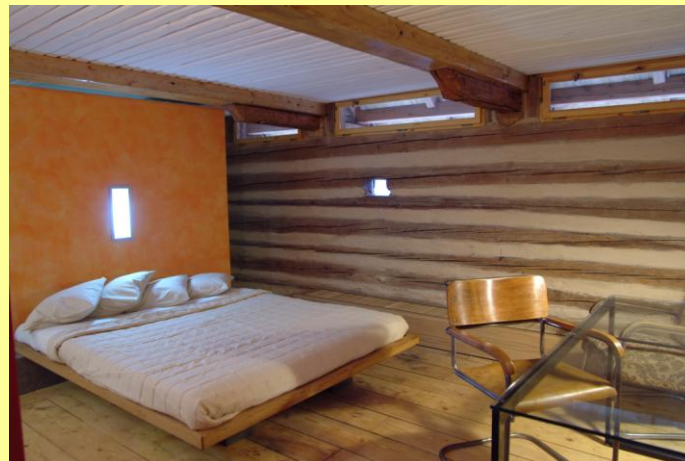
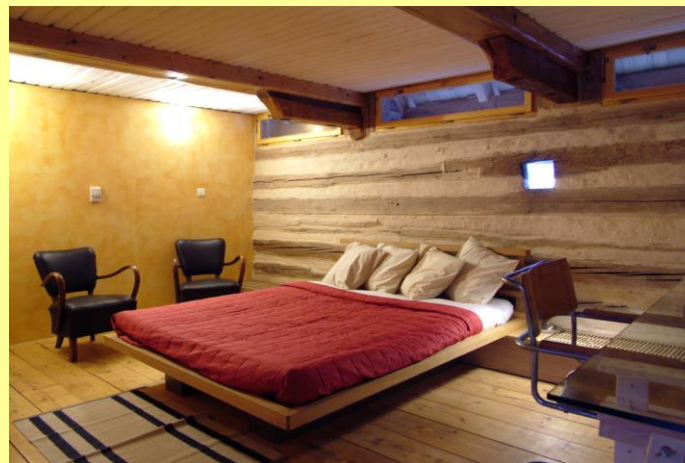
Původně hospodářská místnosti přístupné z pavlače. V době zahájení oprav zde bylo uskladněno seno a místnosti byly dlouhodobě neudržované. Záklop a podlahy byly novodobě prkenné.

Po kompletní rekonstrukci, doplnění specifických oken, vytápění a hygienického zázemí sýpky slouží jako hostinské pokoje. V pokojích byl obnoven původní povalový záklop. Roubení bylo konzervováno a opraveny vymazávky.

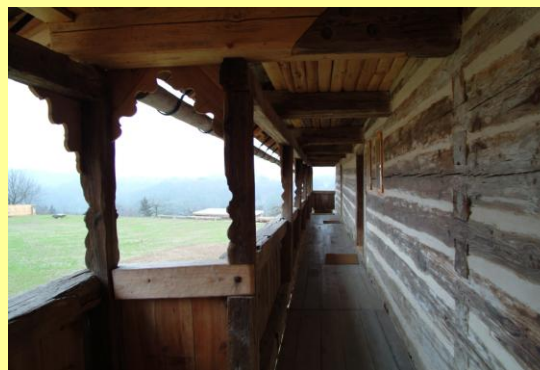
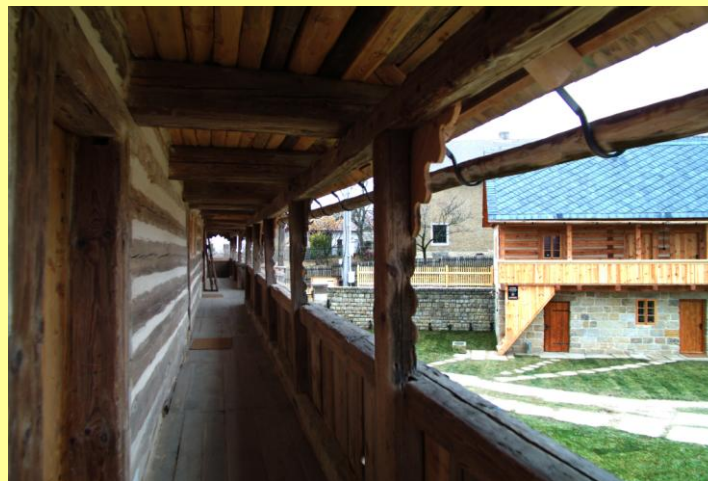
Na spodní straně kabřince je dodnes čitelná již zmiňovaná datace 1791.

Pavlač prošla v rámci rekonstrukce náročnou opravou. Nenávratně poškozené prvky byly nahrazeny novými ručně vyrobenými. Všechny ostatní prvky, které bylo možné zachránit, byly opraveny a konzervovány. Názornou ukázkou je zábradlí pavlače. Kompletně bylo opraveno roubení a vymazávky.

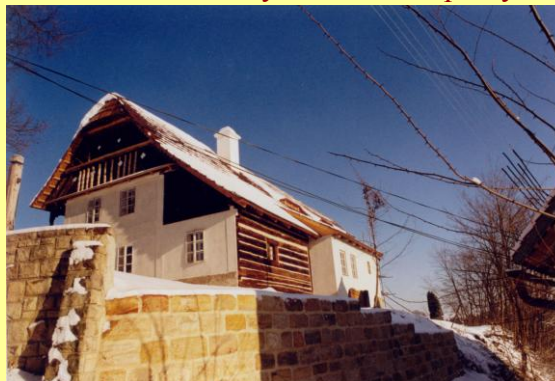
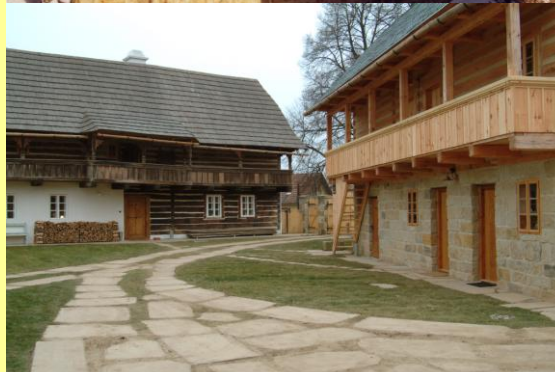
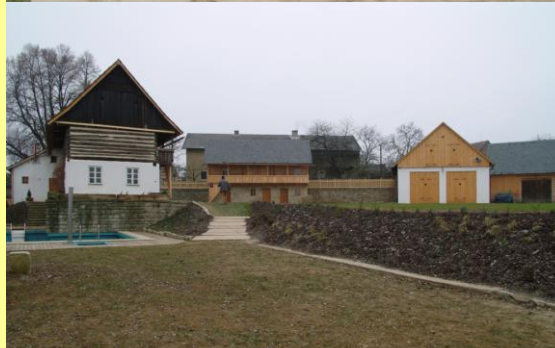
Okolí objektu bylo velice zanedbané. Původní štuková zed' byla zcela rozpadlá, dvůr nebyl odvodněn apod. V zadní části dvora bylo malé políčko, jinak zeleň zde zastupovala pouze tráva, zanedbaný ovocný sad a náletový akát.

Nedílnou součástí rekonstrukce byla oprava opěrné stěny z pískovcových bloků. Byla provedena kompletní rekonstrukce zahrady, včetně odstranění náletových dřevin a úpravy dvora.
